しょうげきかんわたたみ
衝撃緩和型畳
ケアケアCOCO畳

～ケアケアCOCO畳のとは～

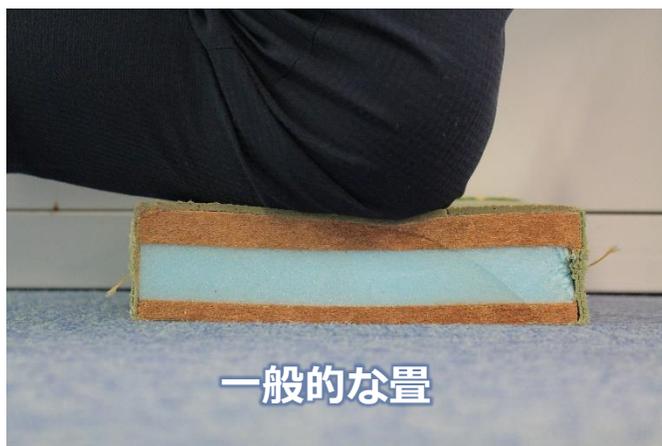
一般的な畳

転倒した際の衝撃を吸収し、ケガの発生を軽減することが期待できます。
高齢者が要介護となる原因の12.5%※が転倒による骨折です。
ケアケアCOCO畳は非常に衝撃吸収に優れた畳です。

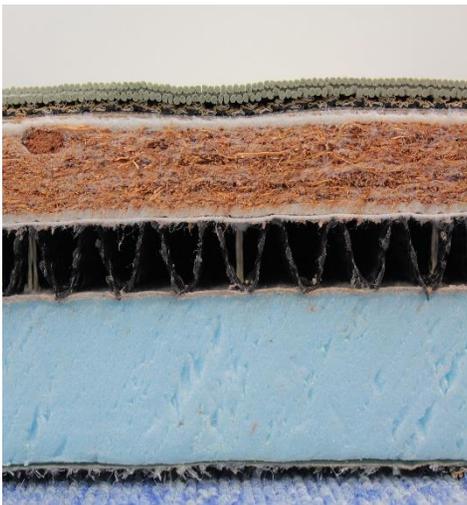
ケアケアCOCO畳の構造

畳表
イ草畳表・和紙・樹脂・PVC畳表と表面素材全般使用可能です。

COCOボード
ココヤシのヤシ殻を熱圧縮したボードです。クッション性と反発力を兼ね備えたボードです。

緩衝材
緩衝材であるコルゲート板（波板）はメッシュ構造で、上部のCOCOボードをたわませ、衝撃を吸収した後、分散する機能があります。

断熱材
押出発砲ポリスチレンフォーム（スタイロフォーム）は高い断熱性能を持ち、保温性に優れています。
